مسجد و خانقاة و حوض شيخون
سبيل الأمير عبد الله

مشروع الترميم

الترميم الإنشائي والمعماري

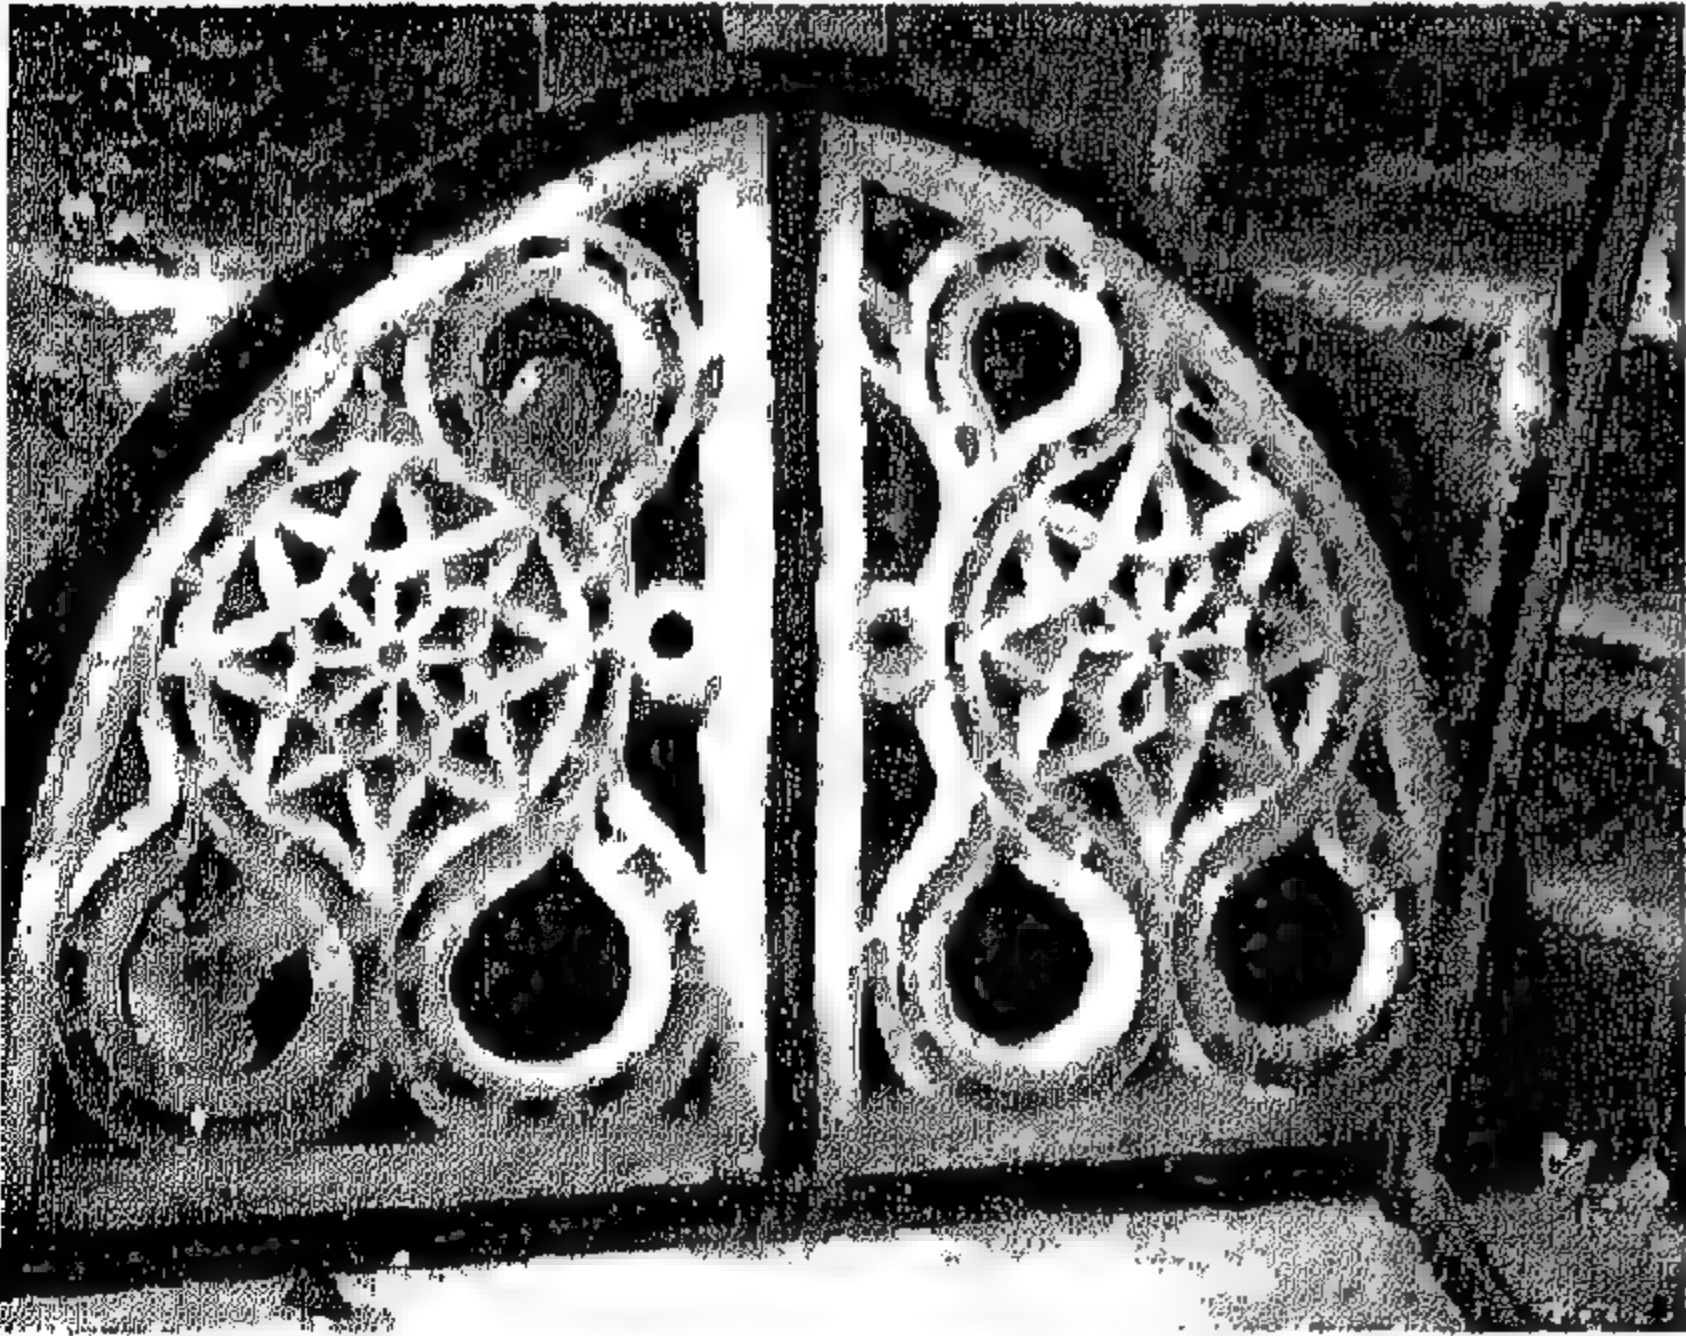
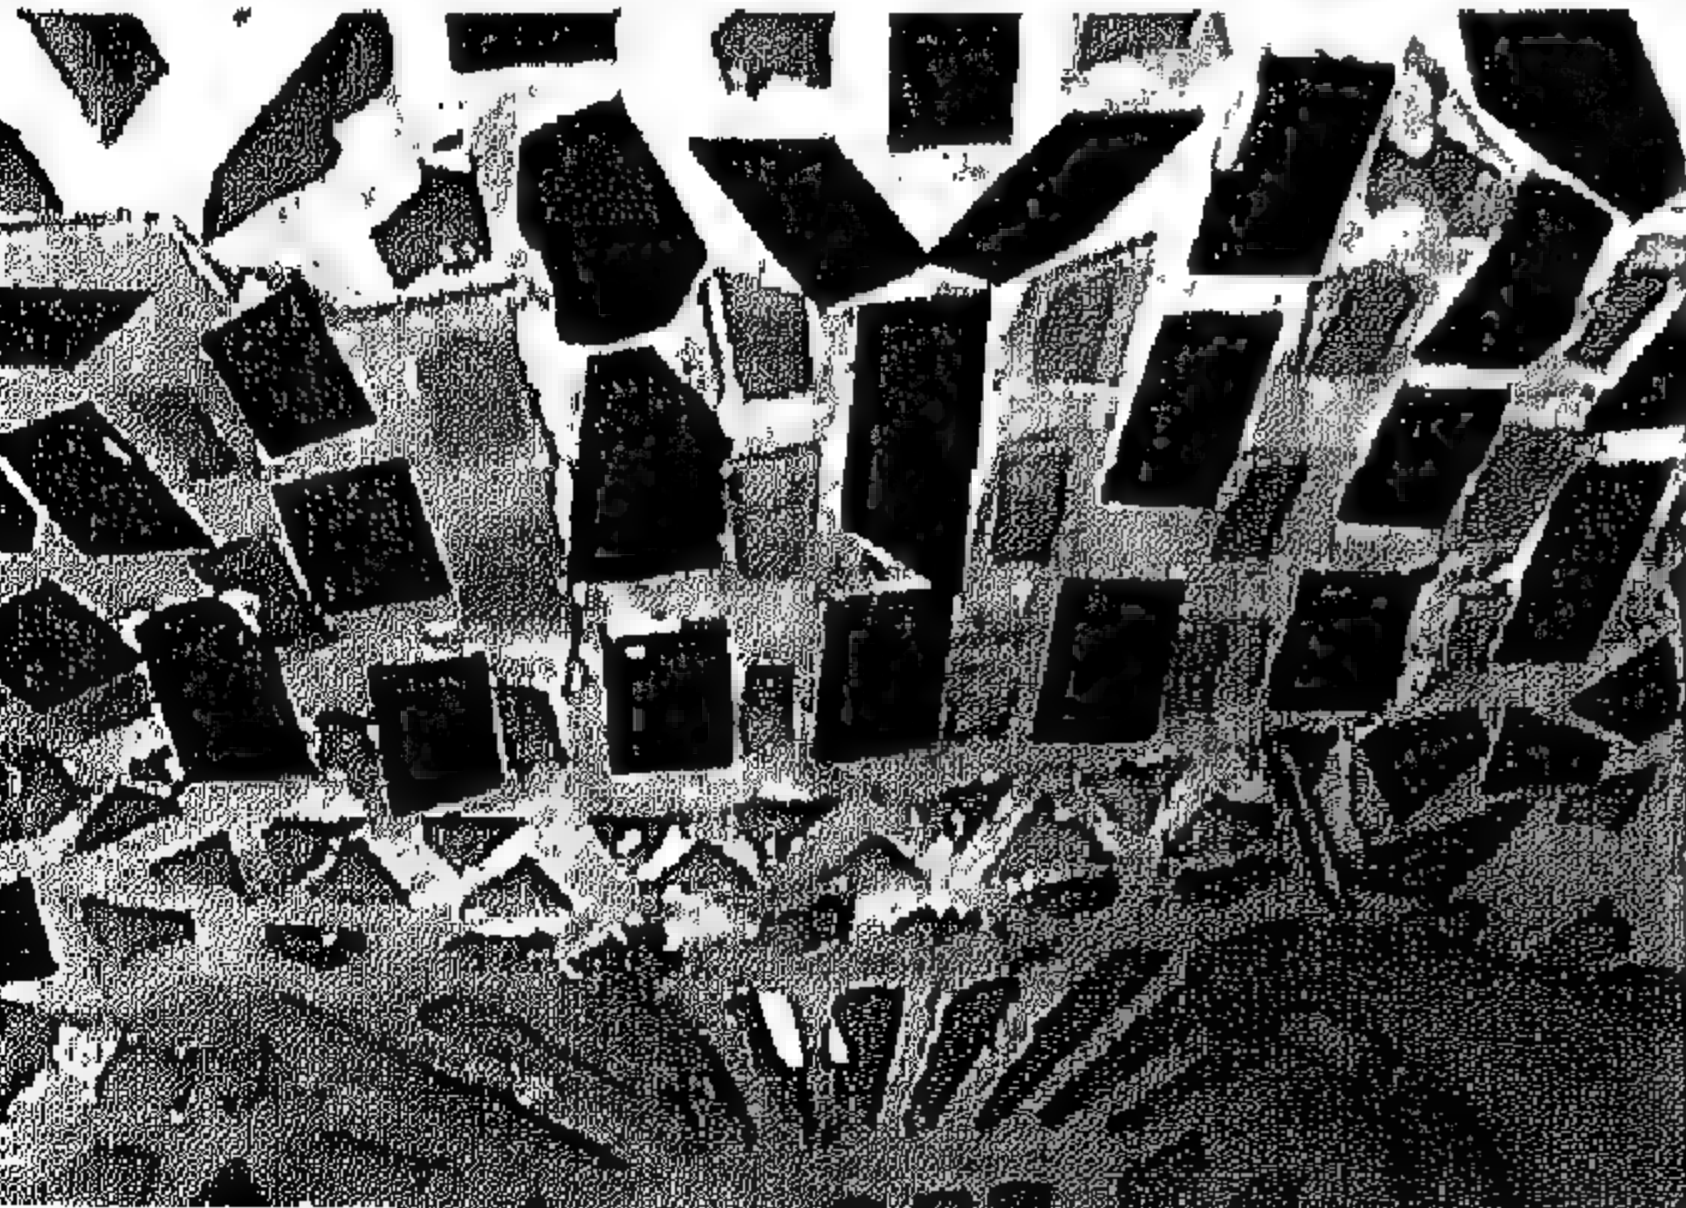
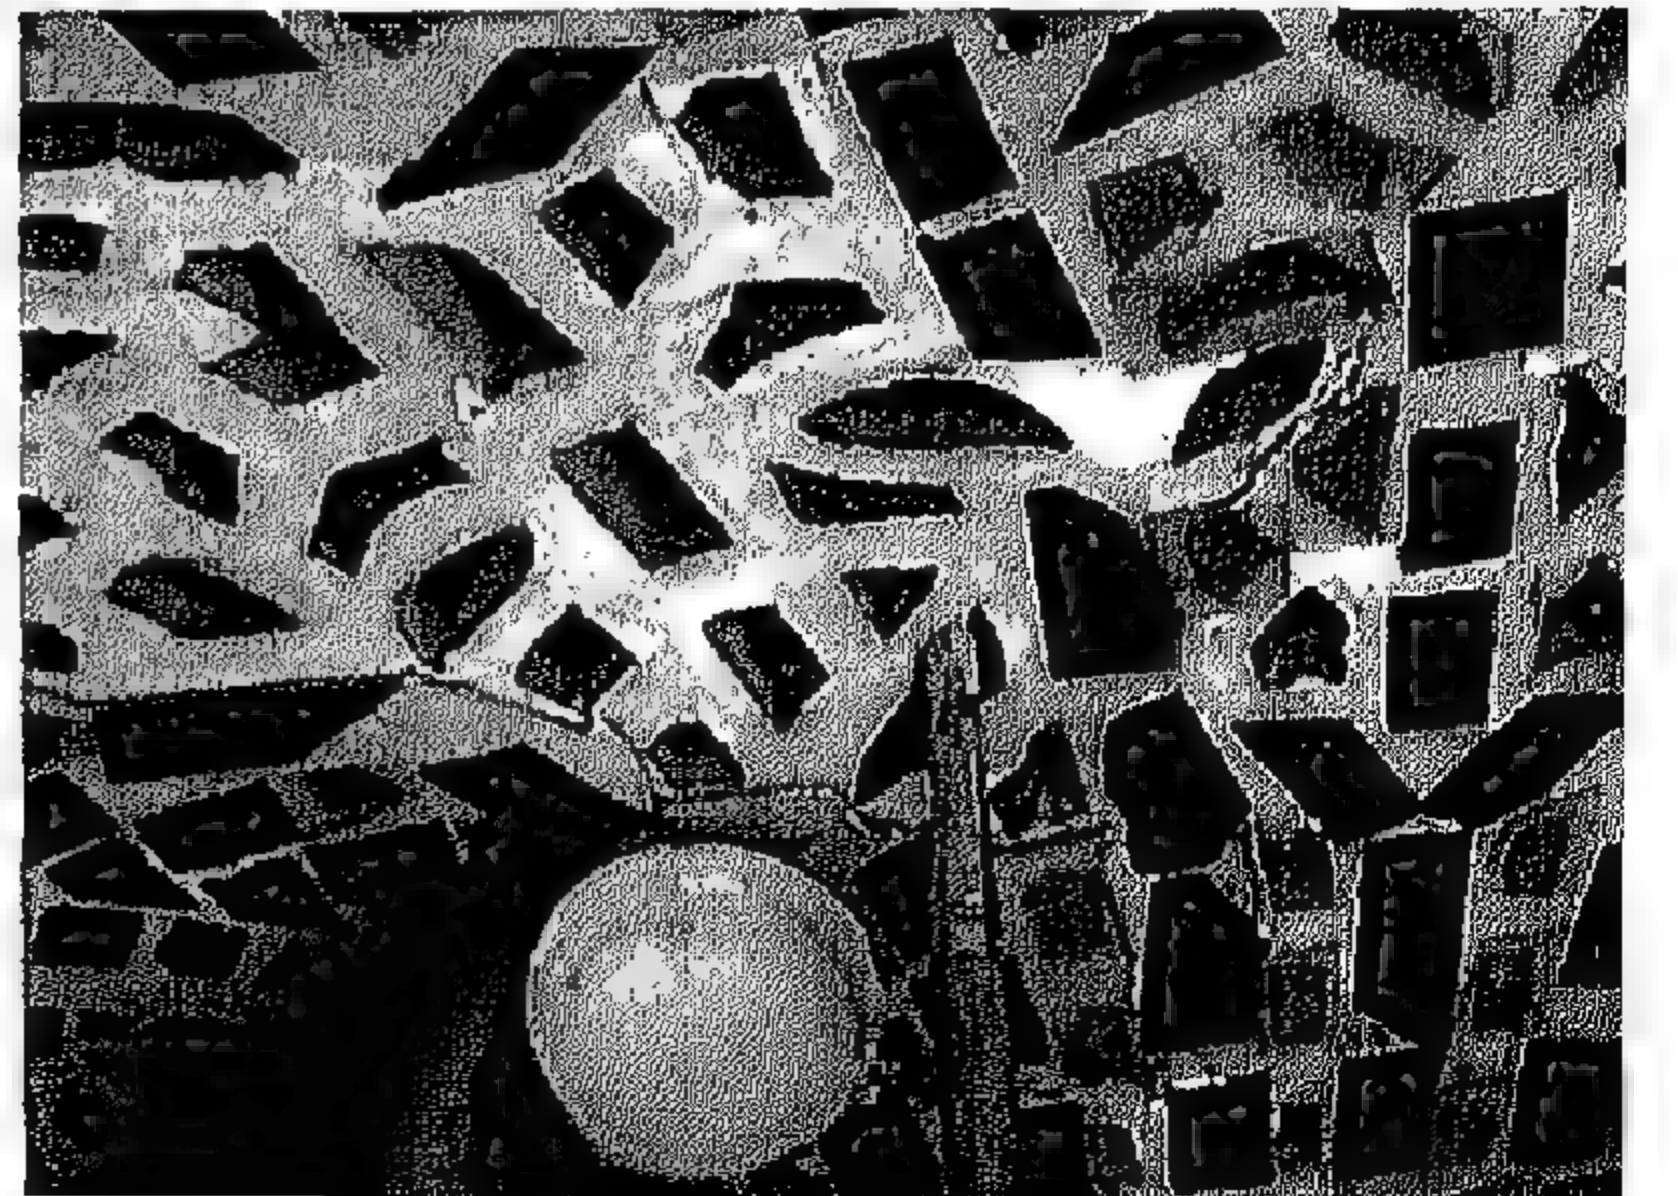
تنظيف الأحجار .. نظراً لمرضاة الأحجار للتلوث الجوى المباشر وخاصة الواجهة الرئيسية حيث تواجد السيارات بصفة مستمرة يوماً فقد تكونت عليها طبقة من الاتساخات الصلبة تم معالجتها باستخدام مواد كيميائية خاصة لا تؤثر على حالة الحجر الإنشائية .

أعمال الرخام .. ثم تركيب الأرضيات الرخامية للصحن وقاعة الدرس والضريح كما هو موجود بالرسومات والصور القديمة للأثر وبنفس الألوان والمقاسات القديمة خاصة رخام قاعة الدرس حيث يحتوى على الكثير من رخام الخردة . المصبغات النحاسية والحديدية .. عليها كميات كبيرة من الصدأ والاتساخات تم معالجتها بمواد كيميائية كما تم استكمال الاجزاء المفقودة من هذه الشبائيك او عمل جديد بنفس مواصفات الاجزاء القديمة .

الشبائيك الجصية .. عليها كميات كبيرة من الاتساخات مع فقد أجزاء منها تم استكمالها وتنظيفها واستكمال الجزاء الزجاج المعشق بها .

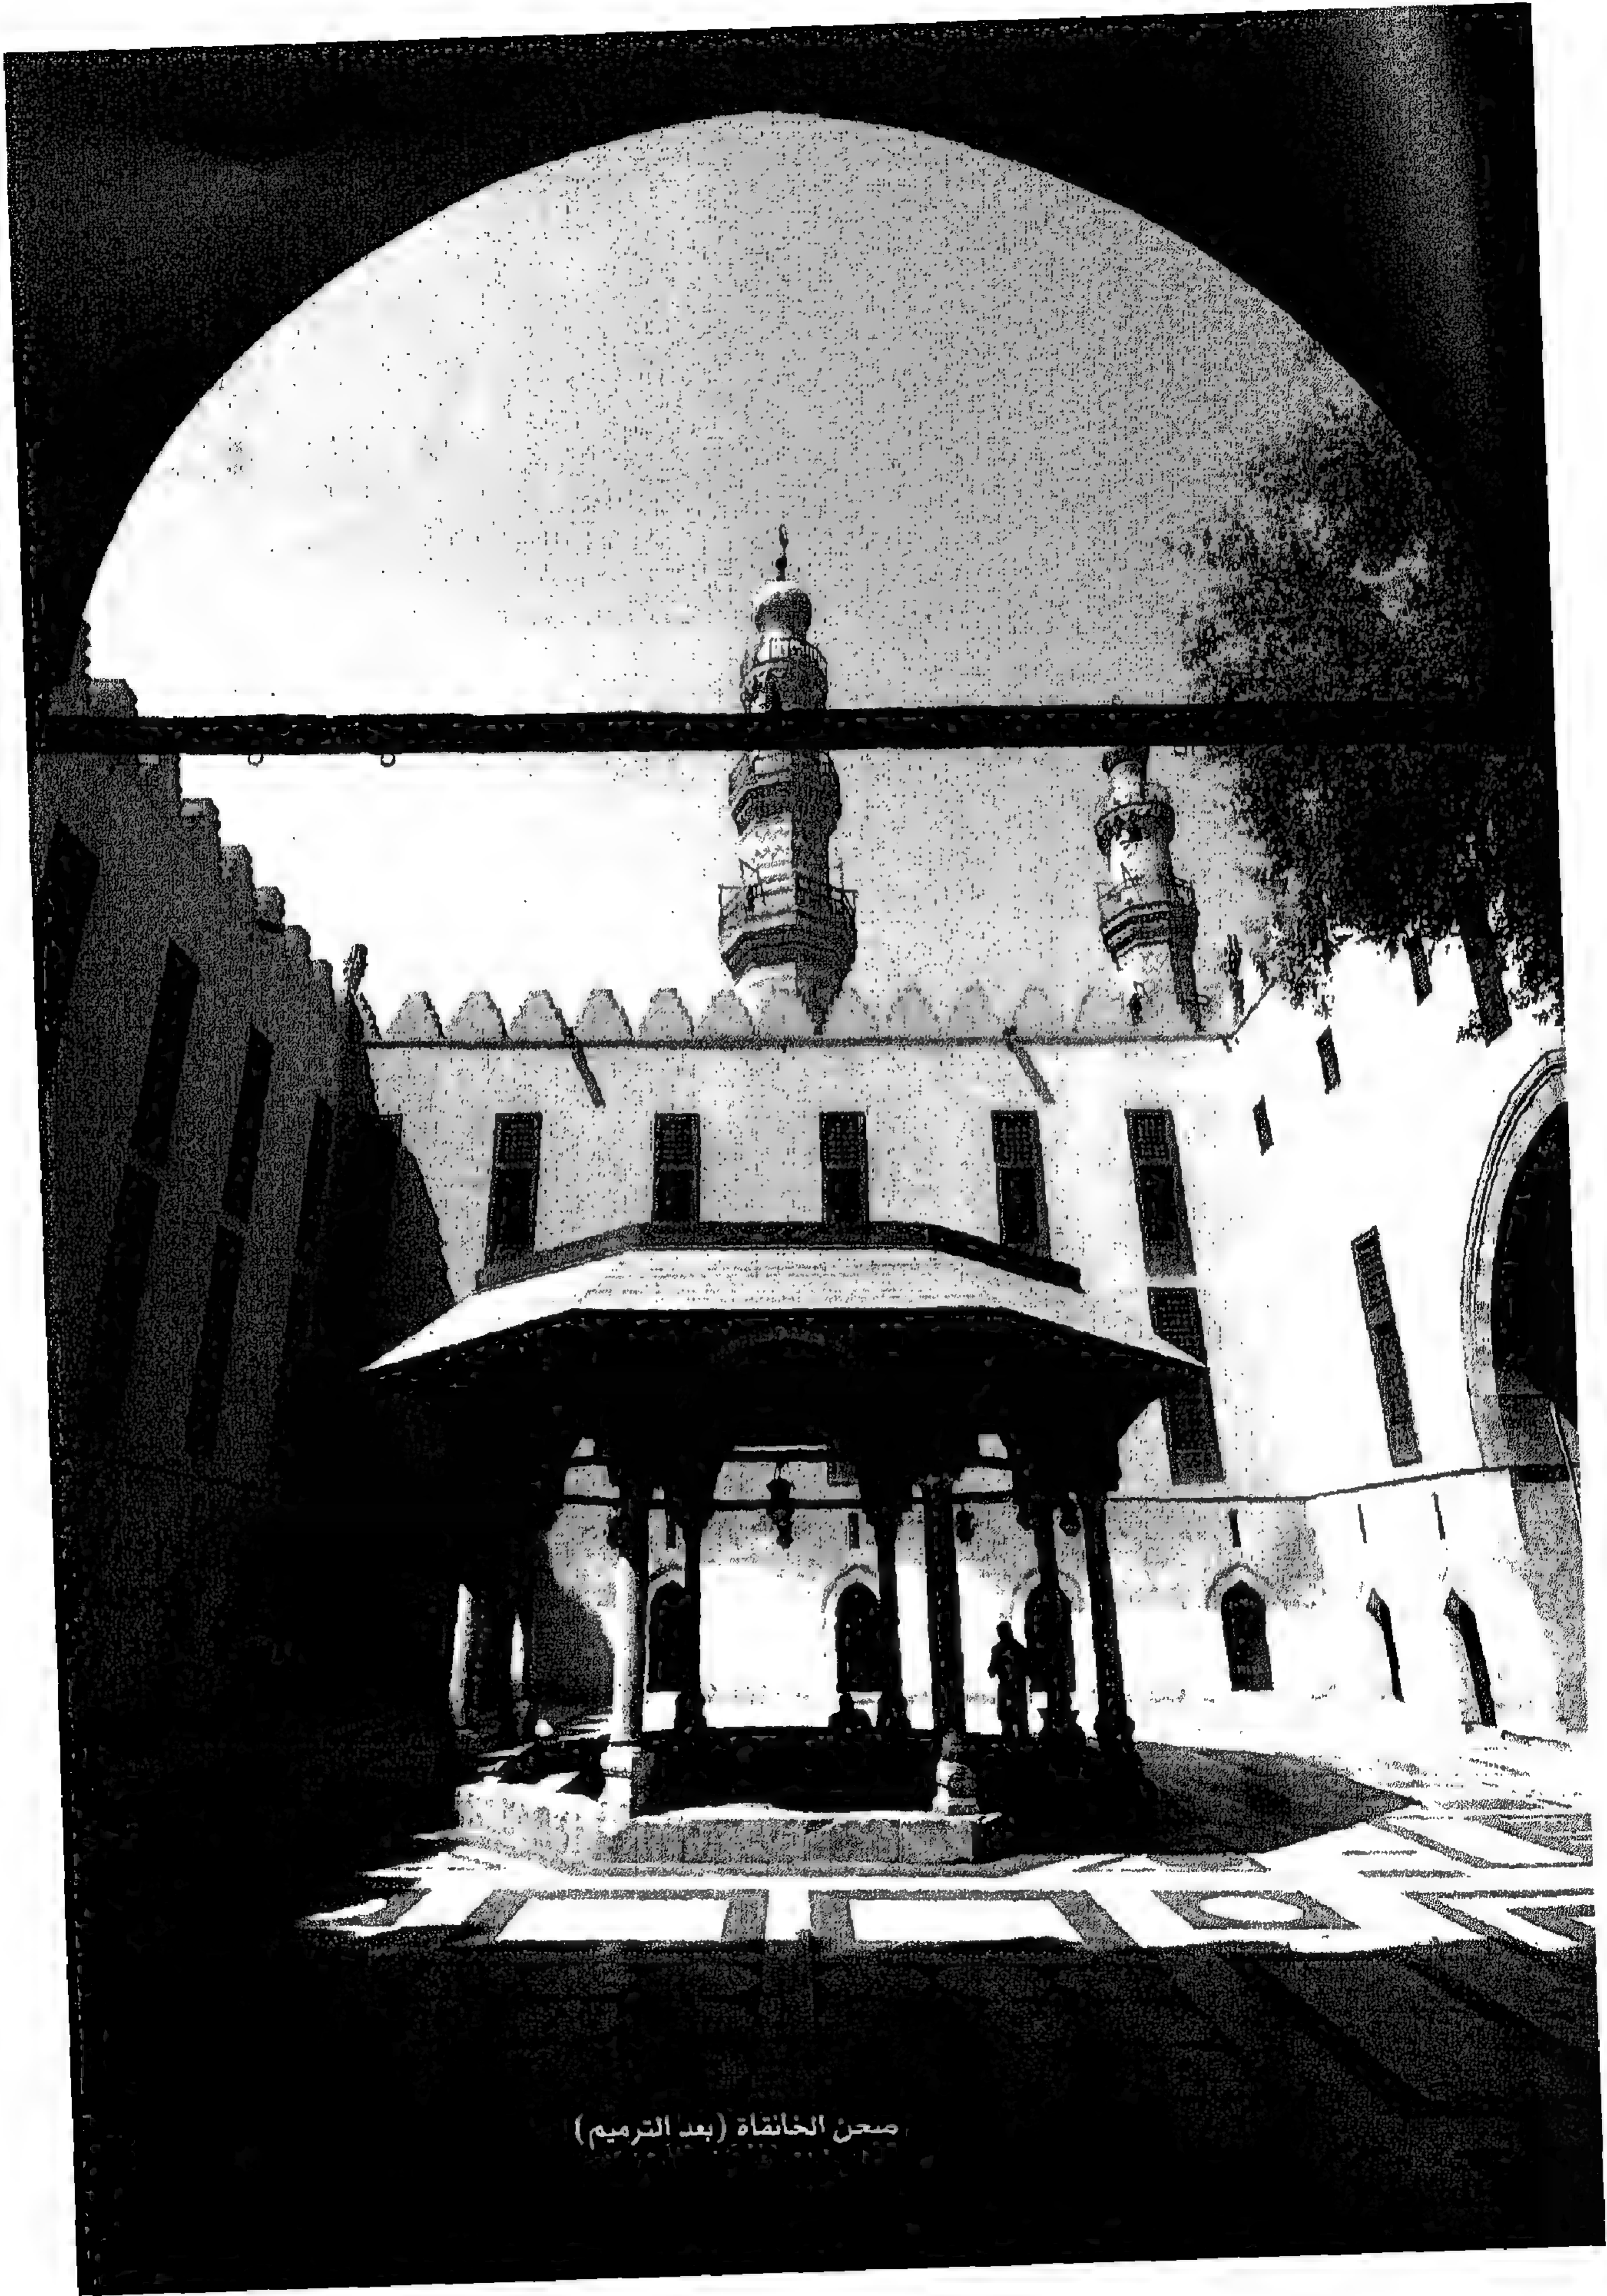
صحن الخانقاه (بعد الترميم)

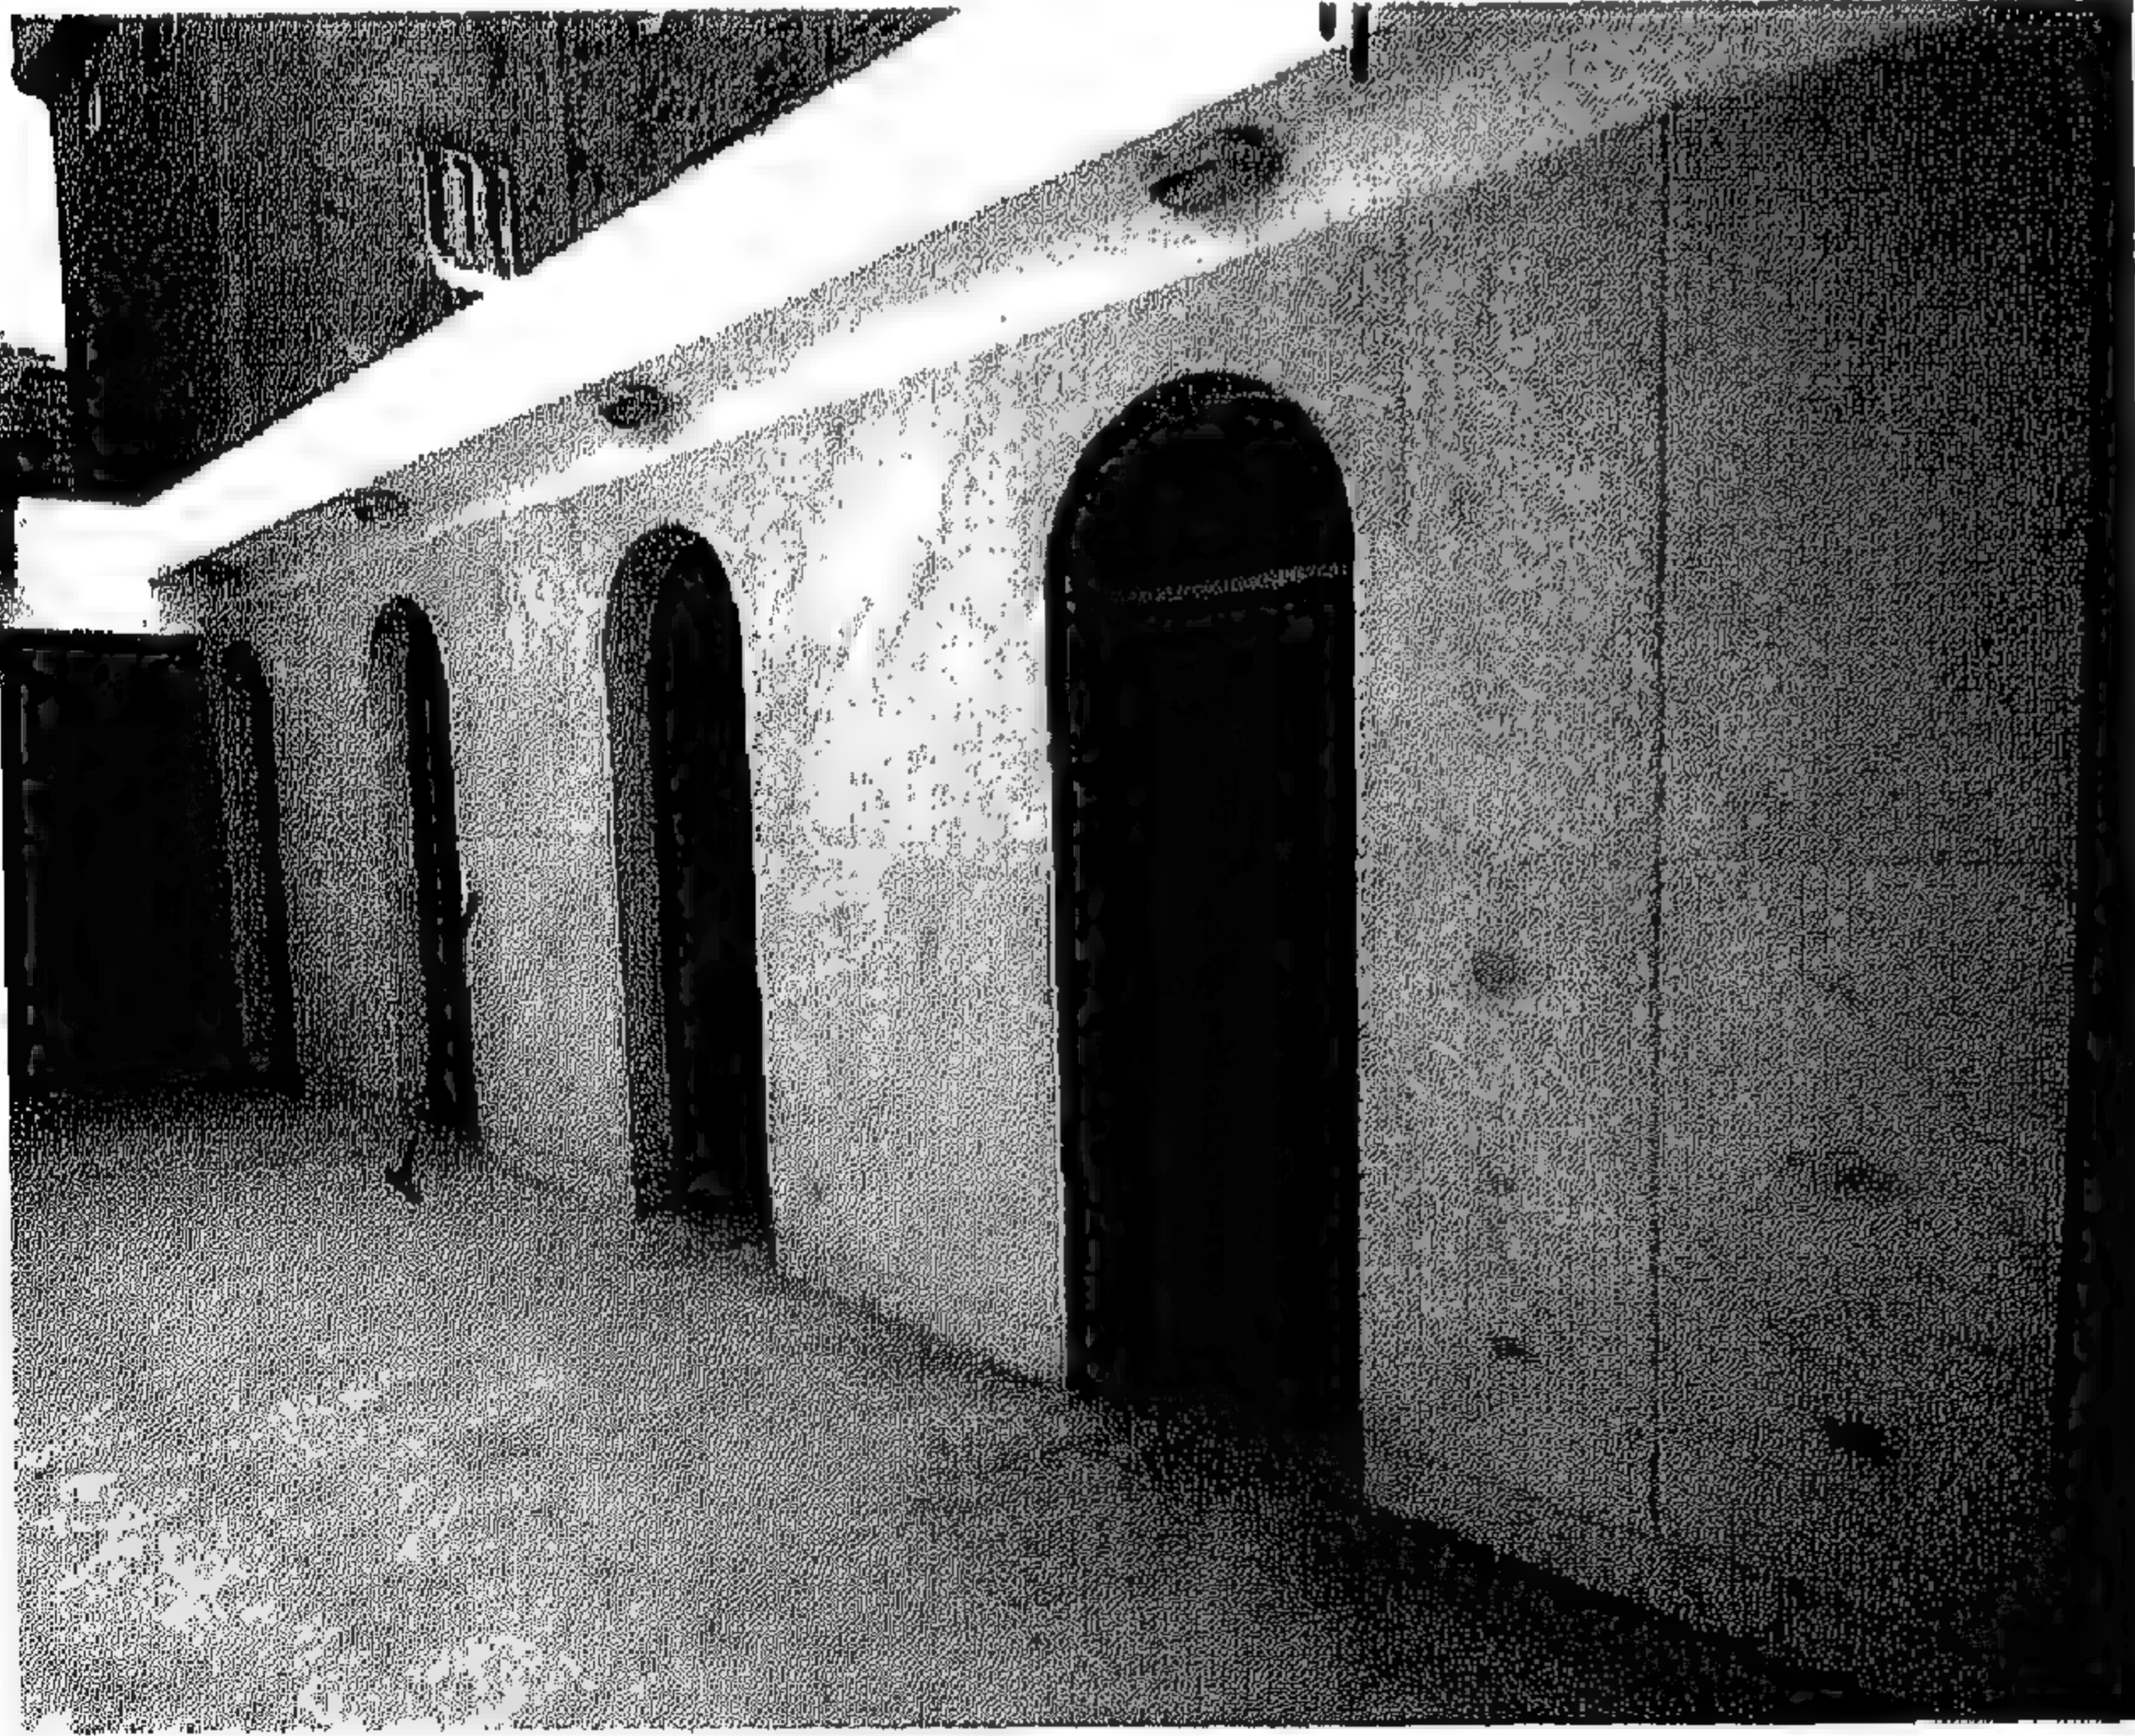
دورات المياة الحديثة

مبنية من خليط من حوائط حجرية ومبانى طوب وأسقف خشبية ومبنية فوق قبو من الطوب الأحمر كخزان لمياة الصرف ونظراً

للتلف والتدهور الشديد للمبانى فقد أوصى الجانب الأثرى بعمل دورات مياة جديدة وميضاة من الرخام بنفس متانة القديم مع توسعتها لتستوعب كثرة أعداد المصلين .. وقد تم ربط منطقة الميضاة ودورات المياة الحديثة بمنطقة الصحن وإيوان الصلاة
